RepairCafé am 15. November 2023 in der Harthaer Str.

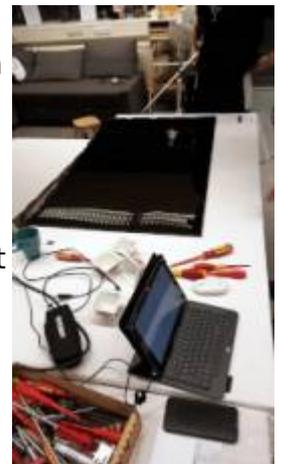
Das Induktionskochfeld „AEG HKA 6325IND 4 Platten“ ging nicht mehr an, es startete immer mit Fehlercode „E9“. Die Diagnose ergab: die Betriebsspannungen waren alle OK, der Leistungskreis war OK, genauso die Temperatursensoren. Offenbar senden die Kochfelder Daten über einen Ein-Draht-Bus an den Hauptcontroller. Der Datenbus war auch aktiv an allen Komponenten (Kochfeldern) und am Hauptprozessor. Ohne Dokumentationen zum Gerät ist die weitere Fehlersuche im Rahmen des RepairCafés nicht möglich. Der Gast versucht sie zu besorgen.
