RepairCafé am 15. November 2023 in der Harthaer Str.

From: <https://repaircafe.fueralle.org/> - **RepairCafé Dresden und Freital**

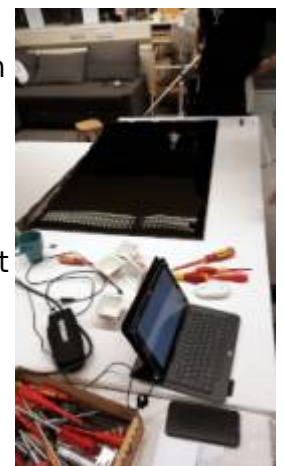
Das Induktionskochfeld „AEG HKA 6325IND 4 Platten“ ging nicht mehr an, es startete immer mit Fehlercode „E9“. Die Diagnose ergab: die Betriebsspannungen waren alle OK, der Leistungskreis war OK, genauso die Temperatursensoren. Offenbar senden die Kochfelder Daten über einen Ein-Draht-Bus an den Hauptcontroller. Der Datenbus war auch aktiv an allen Komponenten (Kochfeldern) und am Hauptprozessor. Ohne Dokumentationen zum Gerät ist die weitere Fehlersuche im Rahmen des RepairCafés nicht möglich. Der Gast versucht sie zu besorgen.
