# RepairCafé am 15. November 2023 in der Harthaer Str.

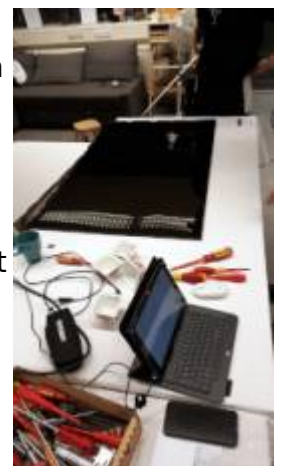
Das Induktionskochfeld „AEG HKA 6325IND 4 Platten“ ging nicht mehr an, es startete immer mit Fehlercode „E9“. Die Diagnose ergab: die Betriebsspannungen waren alle OK, der Leistungskreis war OK, genauso die Temperatursensoren. Offenbar senden die Kochfelder Daten über einen Ein-Draht-Bus an den Hauptcontroller. Der Datenbus war auch aktiv an allen Komponenten (Kochfeldern) und am Hauptprozessor. Ohne Dokumentationen zum Gerät ist die weitere Fehlersuche im Rahmen des RepairCafés nicht möglich. Der Gast versucht sie zu besorgen.
