RepairCafé am 15. November 2023 in der Harthaer Str.

From:
<https://repaircafe.fueralle.org/> - **RepairCafé Dresden und Freital**

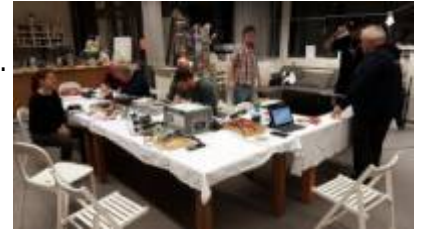
Los ging es mit einem Flachbildfernseher „Philips 55PUS6754/12“, bei dem immer kurz nach Einschalten ein Bild kam, aber gleich danach wurde die Anzeige wieder schwarz. Mit viel Licht konnte man auf dem Bildschirm das Bild noch in Umrissen erkennen. Hier lag offenbar ein Defekt der Hintergrundbeleuchtung vor. Und so war es dann auch. Nach dem Öffnen des Gerätes fanden wir drei der fünf (!) LED-Streifen nicht leuchtend vor und das bei einem gerade einmal drei (!) Jahre jungen Fernseher. Eine Schande! Wir werden neue Streifen bestellen und beim nächsten Mal einbauen.

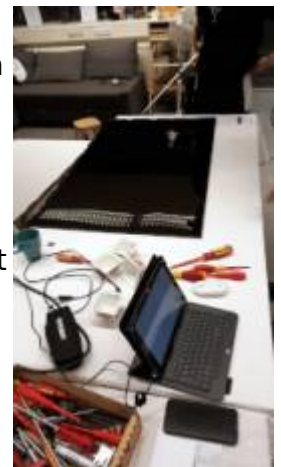
Das Induktionskochfeld „AEG HKA 6325IND 4 Platten“ ging nicht mehr an, es startete immer mit Fehlercode „E9“. Die Diagnose ergab: die Betriebsspannungen waren alle OK, der Leistungskreis war OK, genauso die Temperatursensoren. Offenbar senden die Kochfelder Daten über einen Ein-Draht-Bus an den Hauptcontroller. Der Datenbus war auch aktiv an allen Komponenten (Kochfeldern) und am Hauptprozessor. Ohne Dokumentationen zum Gerät ist die weitere Fehlersuche im Rahmen des RepairCafés nicht möglich. Der Gast versucht sie zu besorgen.
