# RepairCafé am 16. Februar 2023 in der Papstdorfer Str.

From: <https://repaircafe.fueralle.org/> - **RepairCafé Dresden und Freital**

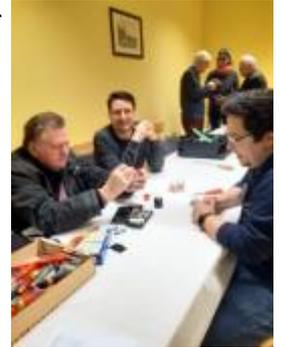
Beim 12 Jahre alten Drucker „Brother DCP-375CW“ wurde beim Anschalten immer die Foto-Taste aktiviert, aber ansonsten war keine weitere Funktion möglich bzw. anwählbar. Los ging es hier mit der Überprüfung des Netzteils und der

Elkos -> in Ordnung. Display und Tastatur sind über einen I<sup>2</sup>C-Bus an den Hostprozessor angebunden → Bus augenscheinlich OK. Der Fehler lag entweder an gestörter Datenkommunikation zum Host oder (wahrscheinlicher) an einem Defekt am Display/Tastatur-Controller. Hier haben wir abgebrochen.

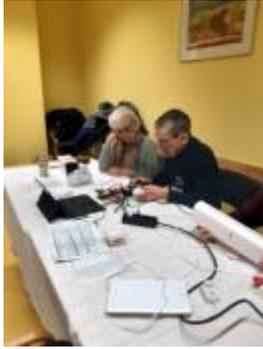
Ohne Funktion war auch das „Handrührgerät PHILIPS HR1581“. Herausfinden konnten wir zwar schon, dass es am Steuergerät lag, für mehr reichte die Zeit aber dann nicht.
