RepairCafé am 19. September 2024 in der Papstdorfer Str.

<https://repaircafe.fueralle.org/> - **RepairCafé Dresden und Freital**

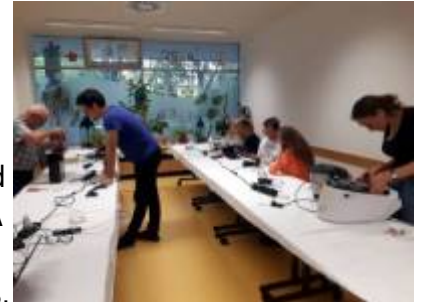
Der erste Gast brachte einen Radio/CD-Player „Dual DAB-P 200“ mit. Diese [Fortsetzungsreparatur](#) erstreckte sich bereits über 2 vorangegangene Termine. Auffälliges Symptom war die hohe Stromaufnahme. Der Helfer vermerkte: „Beim letzten Mal wurde festgestellt, dass der CD-Player eine zu hohe Stromaufnahme hatte und die Spannung am Regler zusammenbrach. Gemessener Strom ca. 0,3 A war normal. Regler wurde aber heiß, also den Regler „7805“ gewechselt. Gerät funktionierte wieder, aber Regler wird weiterhin heiß. Vermutlich ist der Kühlkörper zu klein.“
