RepairCafé am 2. Mai 2019 in der Dürerstr.

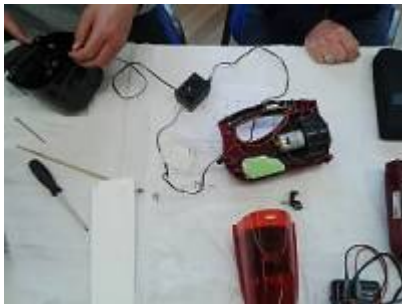
Eine andere Besucherin kam mit einem AEG „electronic plus HM 197 sel“ Handrührgerät, welches im Betrieb mit dem Pürieraufsatz laute Laufgeräusche verursachte, bei Verwendung der Rührstäbe und Knethaken hingegen ruhig lief. Außerdem klapperte irgendetwas verdächtig im Gehäuse umher. Das

Klappern, so stellte sich nach dem Öffnen des Gerätes schnell heraus, rührte von hart gewordenen Lebensmittelrückständen her, die sich über die Jahre im Inneren angesammelt und festgesetzt hatten - hier war erst einmal eine gründliche Reinigung notwendig. Am Pürierstab stellten wir hingegen ein schwergängiges und verschmutztes Wellenlager fest, das zuvor heiß gelaufen war und sich bereits leicht verformt hatte. Es gelang, das Lager zu reinigen und wieder leichtgängig zu machen. Ein komplett neuer Aufsatz wäre zwar die bessere Lösung. Da die Besitzerin den Mixer aber hauptsächlich mit den Mixstäben verwendet, beließen wir es dabei.
