RepairCafé am 2. Mai 2019 in der Dürerstr.

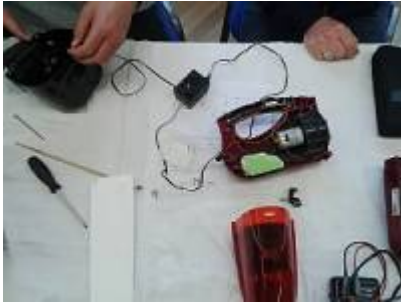
Eine andere Besucherin kam mit einem AEG „electronic plus HM 197 sel“ Handrührgerät, welches im Betrieb mit dem Pürieraufsatz laute Laufgeräusche verursachte, bei Verwendung der Rührstäbe und Knethäken hingegen ruhig lief. Außerdem klapperte irgendetwas verdächtig im Gehäuse umher. Das

Klappern, so stellte sich nach dem Öffnen des Gerätes schnell heraus, rührte von hart gewordenen Lebensmittelrückständen her, die sich über die Jahre im Inneren angesammelt und festgesetzt hatten - hier war erst einmal eine gründliche Reinigung notwendig. Am Pürierstab stellten wir hingegen ein schwergängiges und verschmutztes Wellenlager fest, das zuvor heiß gelaufen war und sich bereits leicht verformt hatte. Es gelang, das Lager zu reinigen und wieder leichtgängig zu machen. Ein komplett neuer Aufsatz wäre zwar die bessere Lösung. Da die Besitzerin den Mixer aber hauptsächlich mit den Mixstäben verwendet, beließen wir es dabei.
