# RepairCafé am 2. Mai 2019 in der Dürerstr.

From:  
<https://repaircafe.fueralle.org/> - **RepairCafé Dresden und Freital**

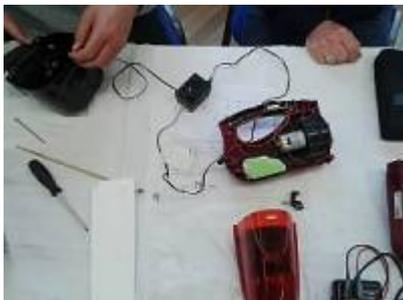
Eine andere Besucherin kam mit einem AEG „electronic plus HM 197 sel“ Handrührgerät, welches im Betrieb mit dem Pürieraufsatz laute Laufgeräusche verursachte, bei Verwendung der Rührstäbe und Knethaken hingegen ruhig lief. Außerdem klapperte irgendetwas verdächtig im Gehäuse umher. Das

Klappern, so stellte sich nach dem Öffnen des Gerätes schnell heraus, rührte von hart gewordenen Lebensmittelrückständen her, die sich über die Jahre im Inneren angesammelt und festgesetzt hatten - hier war erst einmal eine gründliche Reinigung notwendig. Am Pürierstab stellten wir hingegen ein schwergängiges und verschmutztes Wellenlager fest, das zuvor heiß gelaufen war und sich bereits leicht verformt hatte. Es gelang, das Lager zu reinigen und wieder leichtgängig zu machen. Ein komplett neuer Aufsatz wäre zwar die bessere Lösung. Da die Besitzerin den Mixer aber hauptsächlich mit den Mixstäben verwendet, beließen wir es dabei.
