# RepairCafé am 21. Oktober 2021 in der Papstdorfer Str.

From:  
<https://repaircafe.fueralle.org/> - **RepairCafé Dresden und Freital**

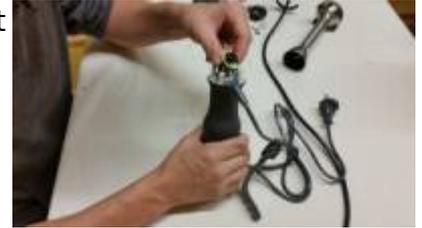
Ein Teeautomat „Gastroback 42439“ zeigte folgende Symptomatik: erst nach mehrmaligen Einschaltversuchen ist der Betrieb möglich. Der Besitzer hat das Gerät auseinander gebaut. Zusammen haben wir die Fehlerursache gefunden. Ein [Folienkondensator](#) im Steuernetzteil ist defekt. Wir konnten den Kondensator tauschen und das Problem beheben.
