# RepairCafé am 22. März 2018 in der Rosenbergstr.

<https://repaircafe.fueralle.org/> - **RepairCafé Dresden und Freital**

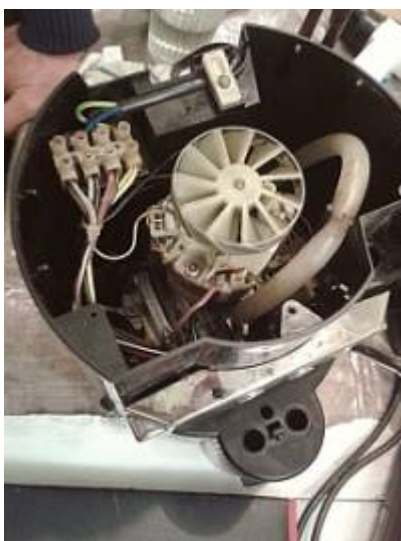
Im Falle einer Bosch „ES4D“ Espressomaschine, die nach einer Fehlfunktion nicht wieder einzuschalten ging, hatten wir dagegen mehr Glück. Nach längerer Suche mit dem Multimeter stellte sich heraus, dass eine Kontaktfeder für die [Bürstenkohle](#) des eingebauten Elektromotors durch

Wasserkontakt korrodiert war und deshalb keinen elektrischen Kontakt mehr gab. Die gründliche Reinigung mit einem Glasfaserstift schaffte hier schließlich Abhilfe und der Motor lief wieder. Zum Schluss empfehlen wir noch, einen neuen Satz Bürstenkohlen zu bestellen und diese recht bald auszutauschen, da die alten schon stark abgenutzt waren.
