# RepairCafé am 27. August 2020 in der Rosenbergstr.

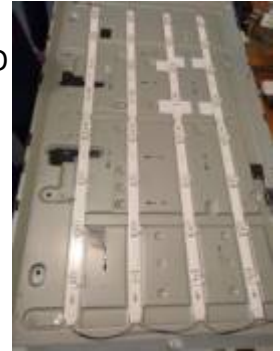
Der Fernseher Marke „LG 42LB582V-ZY“ blieb nach 6 Jahren Betrieb nun dunkel. Wir zeigten dem Besitzer, wie der das Gerät öffnet und den Fehler findet. Eine LED der Hintergrundbeleuchtung war defekt. Als Soforthilfemaßnahme wurde die defekte LED entfernt und die Position gebrückt. Der Besitzer besorgt eine neue Hintergrundbeleuchtung und wird nocheinmal wiederkommen.
