RepairCafé am 3. August 2023 in der Dürerstr.

From:
<https://repaircafe.fueralle.org/> - **RepairCafé Dresden und Freital**

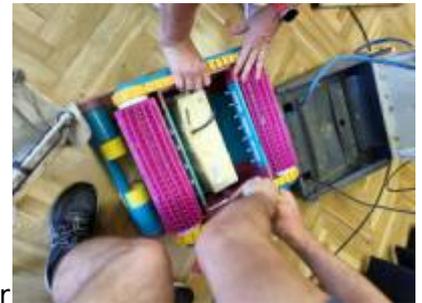
Ein Pool-Roboter „Dolphin Maytronics“ brachte nicht mehr die frühere Saugleistung auf und fiel deshalb immer von der Wand ab. Wir haben den Saugroboter geöffnet und 2 gekapselte Einheiten vorgefunden – je eine mit Motor für Vortrieb und Ansaugung. Nach dem Öffnen der Ansaugereinheit fanden wir Verunreinigungen vor - Sand oder ähnliches - Vermutung: Da ist schonmal Dreckwasser eingedrungen. An der Steuerplatine waren keine Schäden erkennbar. Bei der Demontage des Ansaugmotors haben wir auch Verschmutzungen an der Welle unter der

ersten Abdichtung gefunden – also wasserdicht ist er nicht. Beim Testbetrieb des Motors mit einer externen Spannungsquelle (18,5 V) hatten wir den Eindruck, dass er nicht schnell genug lief (nicht die angegebenen 2800 U/min). Auch wurde die Welle durch die Reibung am „wasserdichten“ Lager sehr heiß. Unklar für uns, ob die Kühlung durchs Wasser im Betrieb reicht. Dann haben wir noch den Motor geöffnet: Kohlen OK, kleine Menge an Sand kam raus, deutliche Verschmutzung durch Kohlenstaub. Ausgepustet, wieder zusammengebaut und getestet. Wieder ähnliches Verhalten: gefühlt langsame Umdrehung und Erwärmung der Welle. Im Internet haben wir diesen Motor nicht als Neuteil gefunden. „Geprüfte“ Gebrauchtteile für 120 \$ bei einer Internetauktionsplattform. Für heute reichte die Zeit nicht mehr. Das nächste Mal werden wir noch die Ansteuerspannung von der Hauptplatine testen, evtl. das Lager oben ölen oder einen Ausbaueversuch unternehmen und die Messung der U/min als Maß für die Verbesserung nehmen.
