RepairCafé am 3. August 2023 in der Dürerstr.

From:
<https://repaircafe.fueralle.org/> - **RepairCafé Dresden und Freital**

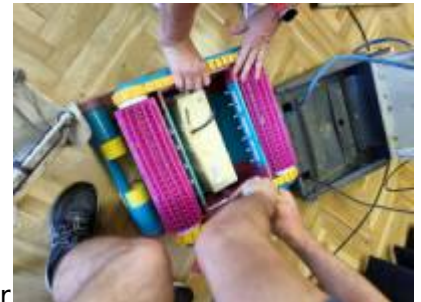
Ein Pool-Roboter „Dolphin Maytronics“ brachte nicht mehr die frühere Saugleistung auf und fiel deshalb immer von der Wand ab. Wir haben den Saugroboter geöffnet und 2 gekapselte Einheiten vorgefunden – je eine mit Motor für Vortrieb und Ansaugung. Nach dem Öffnen der Ansaugereinheit fanden wir Verunreinigungen vor - Sand oder ähnliches - Vermutung: Da ist schonmal Dreckwasser eingedrungen. An der Steuerplatine waren keine Schäden erkennbar. Bei der Demontage des Ansaugmotors haben wir auch Verschmutzungen an der Welle unter der ersten Abdichtung gefunden – also wasserdicht ist er nicht. Beim Testbetrieb des Motors mit einer externen Spannungsquelle (18,5 V) hatten wir den Eindruck, dass er nicht schnell genug lief (nicht die angegebenen 2800 U/min). Auch wurde die Welle durch die Reibung am „wasserdichten“ Lager sehr heiß. Unklar für uns, ob die Kühlung durchs Wasser im Betrieb reicht. Dann haben wir noch den Motor geöffnet: Kohlen OK, kleine Menge an Sand kam raus, deutliche Verschmutzung durch Kohlenstaub. Ausgepustet, wieder zusammengebaut und getestet. Wieder ähnliches Verhalten: gefühlt langsame Umdrehung und Erwärmung der Welle. Im Internet haben wir diesen Motor nicht als Neuteil gefunden. „Geprüfte“ Gebrauchtteile für 120 \$ bei einer Internetauktionsplattform. Für heute reichte die Zeit nicht mehr. Das nächste Mal werden wir noch die Ansteuerspannung von der Hauptplatine testen, evtl. das Lager oben ölen oder einen Ausbaueversuch unternehmen und die Messung der U/min als Maß für die Verbesserung nehmen.
