RepairCafé am 3. August 2023 in der Dürerstr.

From:
<https://repaircafe.fueralle.org/> - **RepairCafé Dresden und Freital**

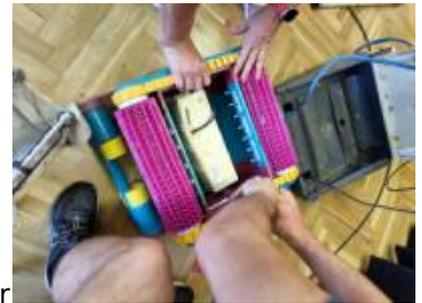
Ein Pool-Roboter „Dolphin Maytronics“ brachte nicht mehr die frühere Saugleistung auf und fiel deshalb immer von der Wand ab. Wir haben den Saugroboter geöffnet und 2 gekapselte Einheiten vorgefunden – je eine mit Motor für Vortrieb und Ansaugung. Nach dem Öffnen der Ansaugeneinheit fanden wir Verunreinigungen vor - Sand oder ähnliches - Vermutung: Da ist schonmal Dreckwasser eingedrungen. An der Steuerplatine waren keine Schäden erkennbar. Bei der Demontage des Ansaugmotors haben wir auch Verschmutzungen an der Welle unter der ersten Abdichtung gefunden – also wasserdicht ist er nicht. Beim Testbetrieb des Motors mit einer externen Spannungsquelle (18,5 V) hatten wir den Eindruck, dass er nicht schnell genug lief (nicht die angegebenen 2800 U/min). Auch wurde die Welle durch die Reibung am „wasserdichten“ Lager sehr heiß. Unklar für uns, ob die Kühlung durchs Wasser im Betrieb reicht. Dann haben wir noch den Motor geöffnet: Kohlen OK, kleine Menge an Sand kam raus, deutliche Verschmutzung durch Kohlenstaub. Ausgepustet, wieder zusammengebaut und getestet. Wieder ähnliches Verhalten: gefühlt langsame Umdrehung und Erwärmung der Welle. Im Internet haben wir diesen Motor nicht als Neuteil gefunden. „Geprüfte“ Gebrauchtteile für 120 \$ bei einer Internetauktionsplattform. Für heute reichte die Zeit nicht mehr. Das nächste Mal werden wir noch die Ansteuerspannung von der Hauptplatine testen, evtl. das Lager oben ölen oder einen Ausbaueversuch unternehmen und die Messung der U/min als Maß für die Verbesserung nehmen.
