RepairCafé am 4. Januar 2024 in der Dürerstr.

From:
<https://repaircafe.fueralle.org/> - **RepairCafé Dresden und Freital**

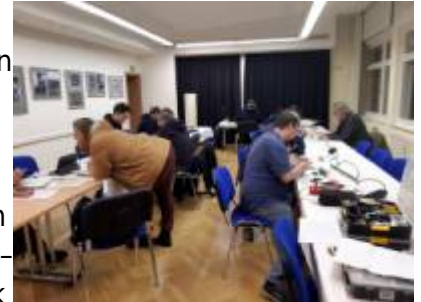
Los ging es heute mit einem typischen Fehler an Laptops – die Scharniere des Bildschirms gehen mit der Zeit schwergängig und führen dann zum Ausbrechen der Befestigung am Gehäuse. Zur Reparatur des Laptops „HP Modell 17ca1655-ng“ haben wir es zerlegt, die Scharniere etwas gelockert, Befestigungsschrauben wieder fest gezogen und die Halter im Gehäuse mit Heißkleber befestigt. Beim Funktionstest stellten wir dann fest, dass die interne WLAN-Antenne nicht mehr funktionierte – offenbar Kabelbruch. Hier will unsere Besucherin einen WLAN-USB-Stick nutzen.
