RepairCafé am 4. Januar 2024 in der Dürerstr.

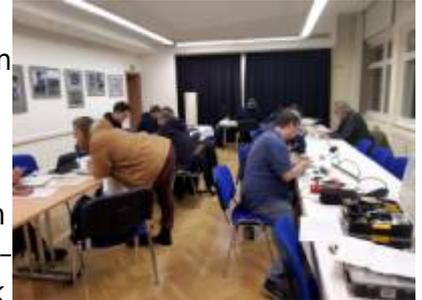
Los ging es heute mit einem typischen Fehler an Laptops – die Scharniere des Bildschirms gehen mit der Zeit schwergängig und führen dann zum Ausbrechen der Befestigung am Gehäuse. Zur Reparatur des Laptops „HP Modell 17ca1655-ng“ haben wir es zerlegt, die Scharniere etwas gelockert, Befestigungsschrauben wieder fest gezogen und die Halter im Gehäuse mit Heißkleber befestigt. Beim Funktionstest stellten wir dann fest, dass die interne WLAN-Antenne nicht mehr funktionierte – offenbar Kabelbruch. Hier will unsere Besucherin einen WLAN-USB-Stick nutzen.
