RepairCafé am 4. Juli 2024 in der Dürerstr.

From: <https://repaircafe.fueralle.org/> - **RepairCafé Dresden und Freital**

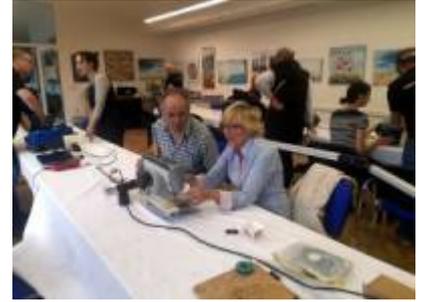
Der Radiorekorder „Bench KH23“ hatte eine unsichere Funktion des Lautstärkereglers. Er kratzte und hatte Aussetzer, bei denen kein Ton mehr aus dem Gerät kam. Wir vermuteten oxidierte Kontakte am Schleifer und versuchten es mit Kontaktspray, aber das half nicht. Also bauten wir das Lautstärkepoti aus und zerlegten es. Der Schleifer war vom Rotor abgebrochen und drückte nicht mehr zuverlässig auf die Widerstandsbahn. Wir fixierten das wieder mit UV-härtendem Sekundenkleber und bauten alles zusammen. Danach konnte man die Lautstärke wieder schon „geschmeidig“ einstellen.

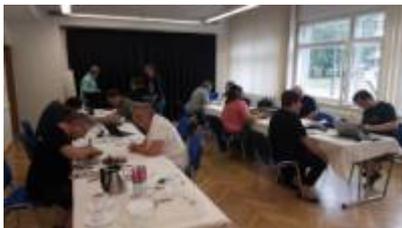
Bei einer Küchenmaschine war die Abdeckung und das Gefäß aus Plaste zerbrochen. Wir setzten die Teile wieder zusammen und reparierten es mittels UV-härtendem Sekundenkleber.
