# RepairCafé am 4. Juli 2024 in der Dürerstr.

From: <https://repaircafe.fueralle.org/> - **RepairCafé Dresden und Freital**

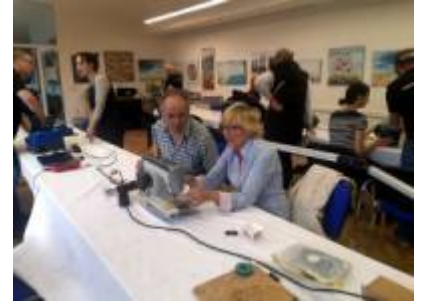
Der Radiorekorder „Bench KH23“ hatte eine unsichere Funktion des Lautstärkereglers. Er kratzte und hatte Aussetzer, bei denen kein Ton mehr aus dem Gerät kam. Wir vermuteten oxidierte Kontakte am Schleifer und versuchten es mit Kontaktspray, aber das half nicht. Also bauten wir das Lautstärkepoti aus und zerlegten es. Der Schleifer war vom Rotor abgebrochen und drückte nicht mehr zuverlässig auf die Widerstandsbahn. Wir fixierten das wieder mit UV-härtendem Sekundenkleber und bauten alles zusammen. Danach konnte man die Lautstärke wieder schon „geschmeidig“ einstellen.
