RepairCafé am 6. Juni 2019 in der Dürerstr.

<https://repaircafe.fueralle.org/> - **RepairCafé Dresden und Freital**

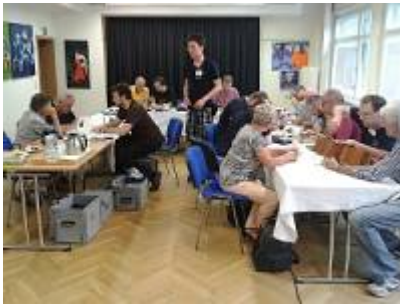
Los ging es diesmal direkt mit etwas Nichtelektrischem, einer rustikalen Kaminuhr, die nach Aussage des Besitzers während eines Autotransports stehengeblieben war. Lange wurde nach der Ursache geforscht, bis uns schließlich das Gelenk der Pendelaufhängung auffiel. Ursprünglich als Metallblattfeder konstruiert, wurde dieses bereits einmal repariert und durch einen Streifen aus Kunststoff ersetzt, der inzwischen nun aber auch gerissen war. Wir taten es dem Vorgänger gleich und bauten provisorisch einen neuen Kunststoffstreifen ein, mit dem die Uhr dann wieder lief.

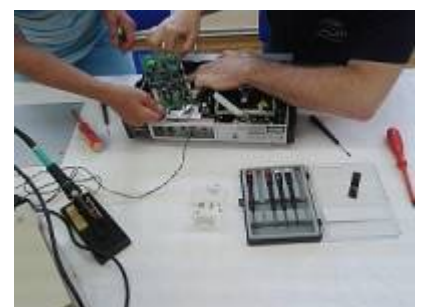
Ein anderer Gast brachte einen Panasonic „DMR-EX84C“ DVD-Rekorder vorbei, da dieser mit seinem neuen Fernsehgerät angeblich kein Bild lieferte und wohl - so der Verdacht - inkompatibel sei. Zwar ohne Fernseher, dafür aber mithilfe unseres Notebooks mit Videokarte, sahen wir uns die Einstellungen des Gerätes genauer an und konnten keinen Fehler entdecken. Wir vermuten, dass es am Fernsehempfang daheim liegt, und empfahlen dem Gast, nochmals einen Sendersuchlauf durchzuführen. Er will es zu Hause erneut testen und wir sind gespannt, ob wir uns in vier Wochen doch noch einmal wiedersehen.

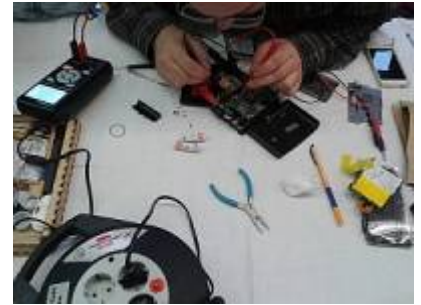
Ein älteres Navigon „24xxx“ Navigationsgerät blieb beim Starten regelmäßig in einer Bootschleife hängen und erreichte das Hauptmenü nicht. Unser anfänglicher Verdacht, es könne am schwachen Akku liegen, bestätigte sich nach dessen Ausbau und Test jedoch nicht. Der Akku war überraschenderweise noch in Ordnung. Aufgrund des Alters des Gerätes vermuten wir Softwareprobleme oder Fehler im internen Speicher als Ursache. Beheben ließ sich das leider nicht.
