RepairCafé am 6. Juni 2019 in der Dürerstr.

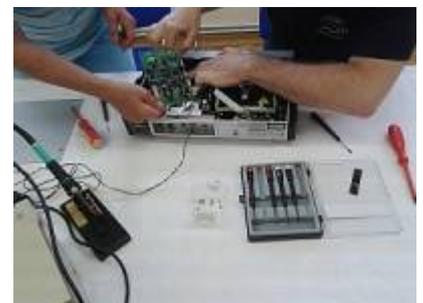
Ein anderer Gast brachte einen Panasonic „DMR-EX84C“ DVD-Rekorder vorbei, da dieser mit seinem neuen Fernsehgerät angeblich kein Bild lieferte und wohl - so der Verdacht - inkompatibel sei. Zwar ohne Fernseher, dafür aber mithilfe unseres Notebooks mit Videokarte, sahen wir uns die Einstellungen des Gerätes genauer an und konnten keinen Fehler entdecken. Wir vermuten, dass es am Fernsehempfang daheim liegt, und empfahlen dem Gast, nochmals einen Sendersuchlauf durchzuführen. Er will es zu Hause erneut testen und wir sind gespannt, ob wir uns in vier Wochen doch noch einmal wiedersehen.

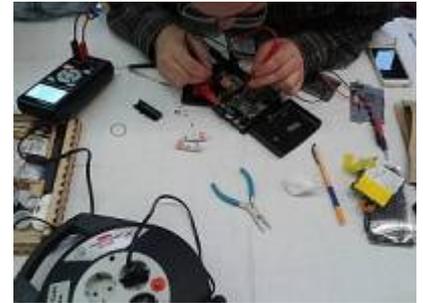
Ein älteres Navigon „24xxx“ Navigationsgerät blieb beim Starten regelmäßig in einer Bootschleife hängen und erreichte das Hauptmenü nicht. Unser anfänglicher Verdacht, es könne am schwachen Akku liegen, bestätigte sich nach dessen Ausbau und Test jedoch nicht. Der Akku war überraschenderweise noch in Ordnung. Aufgrund des Alters des Gerätes vermuten wir Softwareprobleme oder Fehler im internen Speicher als Ursache. Beheben ließ sich das leider nicht.
