RepairCafé am 6. Juni 2019 in der Dürerstr.

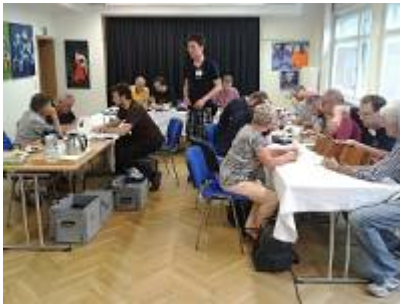
Los ging es diesmal direkt mit etwas Nichtelektrischem, einer rustikalen Kaminuhr, die nach Aussage des Besitzers während eines Autotransports stehengeblieben war. Lange wurde nach der Ursache geforscht, bis uns schließlich das Gelenk der Pendelaufhängung auffiel. Ursprünglich als Metallblattfeder konstruiert, wurde dieses bereits einmal repariert und durch einen Streifen aus Kunststoff ersetzt, der inzwischen nun aber auch gerissen war. Wir taten es dem Vorgänger gleich und bauten provisorisch einen neuen Kunststoffstreifen ein, mit dem die Uhr dann wieder lief.

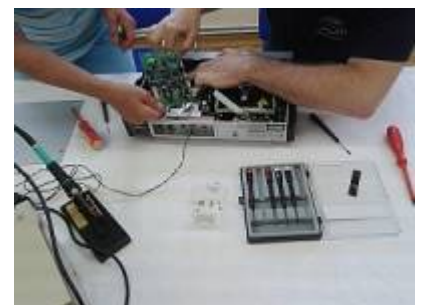
Ein anderer Gast brachte einen Panasonic „DMR-EX84C“ DVD-Rekorder vorbei, da dieser mit seinem neuen Fernsehgerät angeblich kein Bild lieferte und wohl - so der Verdacht - inkompatibel sei. Zwar ohne Fernseher, dafür aber mithilfe unseres Notebooks mit Videokarte, sahen wir uns die Einstellungen des Gerätes genauer an und konnten keinen Fehler entdecken. Wir vermuten, dass es am Fernsehempfang daheim liegt, und empfahlen dem Gast, nochmals einen Sendersuchlauf durchzuführen. Er will es zu Hause erneut testen und wir sind gespannt, ob wir uns in vier Wochen doch noch einmal wiedersehen.
