RepairCafé am 6. Juni 2019 in der Dürerstr.

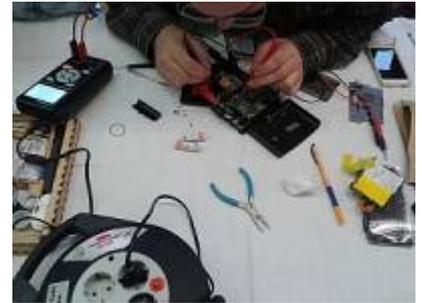
Ein älteres Navigon „24xxx“ Navigationsgerät blieb beim Starten regelmäßig in einer Bootschleife hängen und erreichte das Hauptmenü nicht. Unser anfänglicher Verdacht, es könne am schwachen Akku liegen, bestätigte sich nach dessen Ausbau und Test jedoch nicht. Der Akku war überraschenderweise noch in Ordnung. Aufgrund des Alters des Gerätes vermuten wir Softwareprobleme oder Fehler im internen Speicher als Ursache. Beheben ließ sich das leider nicht.
