RepairCafé am 6. Oktober 2022 in der Dürerstr.

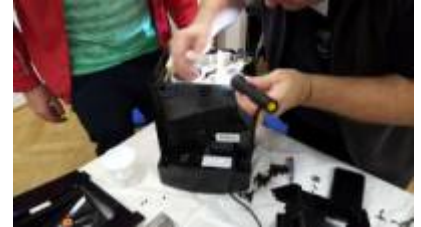
Dazu könnte noch ein Kaffeevollautomat „Krups EA8900“ kommen dessen Gewicht aber noch nicht erfasst wurde. Bei diesem Gerät leuchtete das Display kurz nach dem Einschalten auf, ansonsten blieb das Gerät tot. Der Grund wird beim Einschalter vermutet und beim nächsten Mal weiter untersucht.
