RepairCafé am 6. Oktober 2022 in der Dürerstr.

From:
<https://repaircafe.fueralle.org/> - **RepairCafé Dresden und Freital**

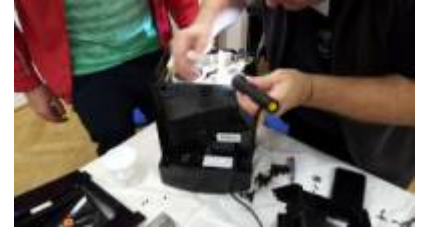
Dazu könnte noch ein Kaffeevollautomat „Krups EA8900“ kommen dessen Gewicht aber noch nicht erfasst wurde. Bei diesem Gerät leuchtete das Display kurz nach dem Einschalten auf, ansonsten blieb das Gerät tot. Der Grund wird beim Einschalter vermutet und beim nächsten Mal weiter untersucht.
