# RepairCafé am 7. Dezember 2023 in der Dürerstr.

<https://repaircafe.fueralle.org/> - **RepairCafé Dresden und Freital**

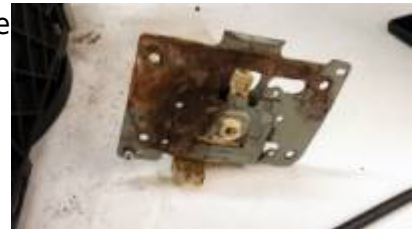
Der Kaffeevollautomat „DeLonghi Prima Donna Type: ESAM6600“ wurde mit dem Fehler „erkennt die Bohnen im Vorratsbehälter nicht mehr“ gebracht. Feststellen Nach dem aufwändigen Zerlegen mussten wir aber leider feststellen, dass die Brühgruppe durch fehlende Wartung sehr stark verkrustet war. Nun ist ein neuer Brühkolben nötig. Der Gast entscheidet noch, ob er ein Ersatzteil besorgen und wiederkommen wird.
