RepairCafé am 7. Dezember 2023 in der Dürerstr.

<https://repaircafe.fueralle.org/> - **RepairCafé Dresden und Freital**

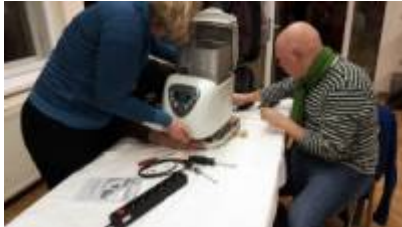
Der Brotbackautomat „Superior XBM1538“ hatte keine Knetfunktion mehr. Die Besitzer hatten schon selbst festgestellt, dass der Zahnriemen zwischen Motor und Knethaken verschlissen war. Sie hatten bereits einen passenden Ersatzriemen mitgebracht. Mit Hilfe unseres Werkzeuges und einer Anleitung aus dem Netz konnten die Gäste das Gerät selbst öffnen und den defekten Riemen ersetzen.
