# RepairCafé am 7. Februar 2019 in der Dürerstr.

From:  
<https://repaircafe.fueralle.org/> - **RepairCafé Dresden und Freital**

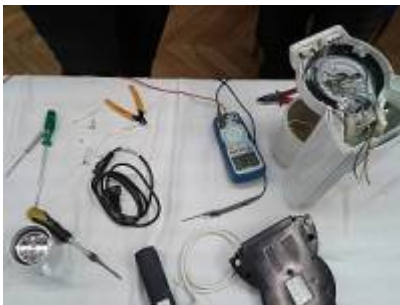
Unser nächster Besucher brachte einen WMF „Kult Pro Power Juicer“, dessen Motor sich nicht mehr drehte. Da kein Fehler in der Zuleitung, der internen Verkabelung oder am Motor zu finden war, vermuten wir einen Defekt der Steuerelektronik. An dieser stellten wir jedoch keine offensichtlichen Schäden fest, weshalb der Gast nun versuchen will, eine passende Ersatzplatine für den Entsafter zu bekommen.
