RepairCafé am 7. Februar 2019 in der Dürerstr.

From:
<https://repaircafe.fueralle.org/> - **RepairCafé Dresden und Freital**

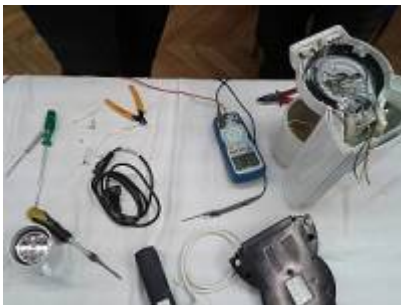
Unser nächster Besucher brachte einen WMF „Kult Pro Power Juicer“, dessen Motor sich nicht mehr drehte. Da kein Fehler in der Zuleitung, der internen Verkabelung oder am Motor zu finden war, vermuten wir einen Defekt der Steuerelektronik. An dieser stellten wir jedoch keine offensichtlichen Schäden fest, weshalb der Gast nun versuchen will, eine passende Ersatzplatine für den Entsafter zu bekommen.
