RepairCafé am 8. Juli 2021 in Freital

From:
<https://repaircafe.fueralle.org/> - **RepairCafé Dresden und Freital**

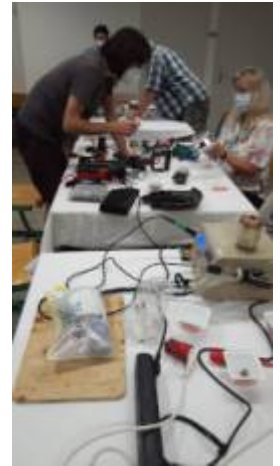
Bei einem Minibackofen „Steba KB27U2 HK-2301RC“ funktionierte die Unterhitze nicht mehr. Wir konnten feststellen, dass ein Heizstab nicht mal warm wurde. Nach dem Öffnen des Geräts konnten wir sehen, dass der Stecker von einem Heizungskontakt abgefallen war. Offenbar gab es da schon länger keinen guten Kontakt, sodass der Stecker und Kontakt ziemlich angeschmort waren. Wir reinigten den Kontakt und [crimpten](#) einen neuen Stecker an. Alle anderen Stecker wurden etwas nachgebogen, damit sie straffer saßen. Danach funktionierte alles wieder wie es sollte.

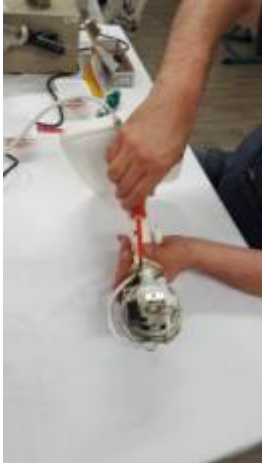
Als Fortsetzung einer begonnenen Reparatur vom September 2020 wurde der mitgebrachte [Metallpapierkondensator](#) in die Deckenlampe „Globo 68246-4“ eingebaut. Danach ging sie wieder und erfreute den Besitzer wieder mit den vielen Animationen.
