RepairCafé am 15. Februar 2023 in der Harthaer Str.

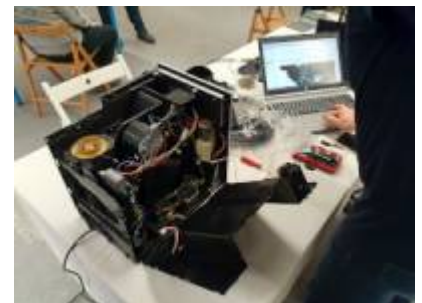
Der Kaffeevollautomat „Melitta Caffeo CI“ gab nach einigen Jahren zuverlässigen Betriebs laut knarrende und knackende Geräusche von sich, wenn er seine Arbeit verrichtete. Hatte ihm das Alter schon so zugesetzt? Im Internet findet man dazu den entscheidenden Hinweis, dass es sich dabei um eine bekannte Abnutzungserscheinung des Brühgruppenantriebs handelt. Die Plastik(!)-Lager im Antrieb werden immer schwergängiger im Laufe der Jahre. Der Gast brachte einen Ersatzantrieb mit, der gegen den alten im Gerät getauscht wurde.

Danach lief das Gerät wie am ersten Tag. Der Automat hatte bis dahin 19455 Tassen Kaffee bereitet! Der Gast wird zu Hause den alten Antrieb aufarbeiten und als Reserve aufheben.
