RepairCafé am 16. Februar 2022 in der Harthaer Str.

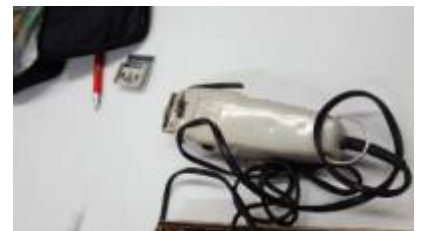
Ein weiterer Haarschneider unbekanntes Herstellers funktionierte nicht mehr richtig. Vom Klingenthaler war ein Stück Plaste abgebrochen und das sorgte für einen sehr unruhigen Lauf. Wir haben den Bruch mit Sekundenkleber geklebt und hoffen, dass es eine dauerhafte Verbindung sein wird. Erstmals ging er wieder gut.
