RepairCafé am 2. Januar 2020 in der Dürerstr.

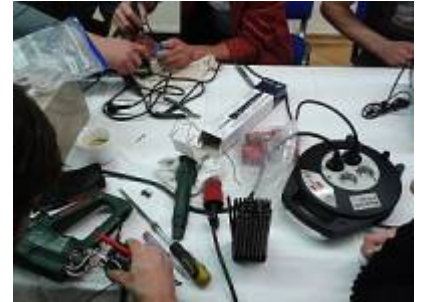
Eine Bosch „CSB 850-2 RET“ Schlagbohrmaschine verursachte im Betrieb laute Laufgeräusche. Der vermutete Lagerschaden bestätigte sich nach der Zerlegung - ein Kugellager war komplett auf der Motorwelle festgefressen und drehte sich nun in seiner Kunststoffeinfassung. Der Gast bemüht sich um ein passendes Ersatzlager.
