# RepairCafé am 2. Januar 2020 in der Dürerstr.

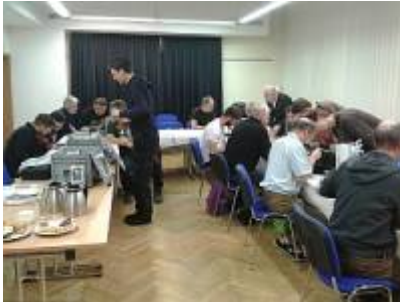
Eine Bosch „PBH 240 RE“ Schlagbohrmaschine zeigte im Betrieb Rauchentwicklung und zum Teil auch Funkenflug. Wir zerlegten das Gerät und stellten darin eine defekte Schaltereinheit und einen kaputten [Netzfilter](#) fest. Zusammen mit dem Gast schauten wir im Internet nach passenden Ersatzteilen, die nun bis zum nächsten Mal bestellt und dann eingebaut werden sollen.

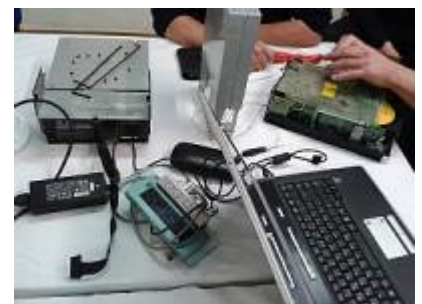
An der Fernbedienung für einen „RM-G10“ Fernseh-Receiver von Humax reagierten einige Tasten nur sehr sporadisch. Grund war hier eine starke Verschmutzung der Kontakte im Inneren. Eine gründliche Reinigung der [Tastaturmatte](#) und der Leiterplatte schaffte schnell Abhilfe. Mit einer Digitalkamera bzw. einem Fernbedienungstester ließ sich hinterher bestätigen, dass die [IR-Leuchtdiode](#) bei jedem Tastendruck wieder zuverlässig einen Sendeimpuls ausstrahlte.

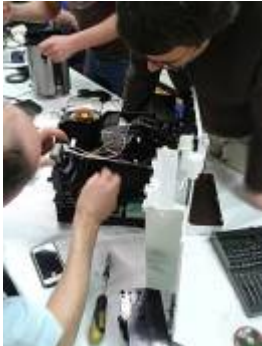
Der nächste Gast kam mit einer Lumix „DMC-TZ71“ Digitalkamera, deren Fotos auf der SD-Karte zwar von der Kamera angezeigt wurden, am Rechner bei seinem Fotoservice jedoch nicht. Wie sich

herausstellte, war die Automatik-Einstellung der Kamera irgendwie verstellt, sodass ein falsches Format und eine viel zu niedrige Auflösung ausgewählt war. Bilder, die damit aufgenommen worden waren, wurden aber vom Fotoservice beim Discounter nicht zum Druck akzeptiert bzw. gar nicht erst angezeigt. Wir stellten die ursprüngliche Konfiguration wieder her, sodass es bei zukünftigen Fotos nun keine Schwierigkeiten geben sollte.

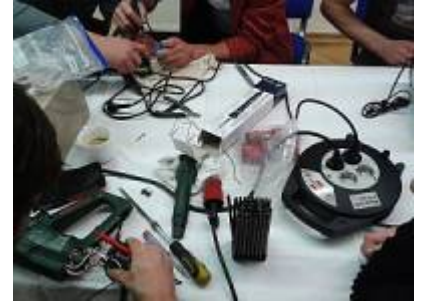
Eine Bosch „CSB 850-2 RET“ Schlagbohrmaschine verursachte im Betrieb laute Laufgeräusche. Der vermutete Lagerschaden bestätigte sich nach der Zerlegung - ein Kugellager war komplett auf der Motorwelle festgefressen und drehte sich nun in seiner Kunststoffeinfassung. Der Gast bemüht sich um ein passendes Ersatzlager.
