RepairCafé am 22. Juli 2021 in der Bürgerstraße

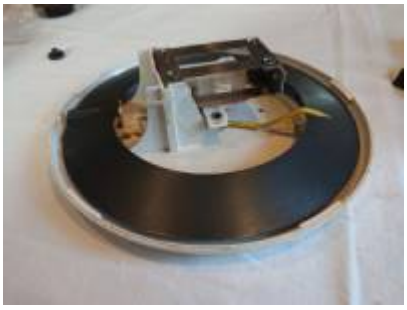
Der Gast brachte auch eine über 10 Jahre alte Küchenwaage von Soehnle mit, welche nicht mehr kalibriert war und auch generell klemmte beim wiegen. Nach der Öffnung zeigte sich das Problem: Die interne Halterung war gebrochen. Wir haben sie mit Klebstoff versorgt und mit Kabelbindern fixiert. Zusammenbauen wird es der Gast nach der Trocknung zu Hause.
