RepairCafé am 15. November 2023 in der Harthaer Str.

From: <https://repaircafe.fueralle.org/> - **RepairCafé Dresden und Freital**

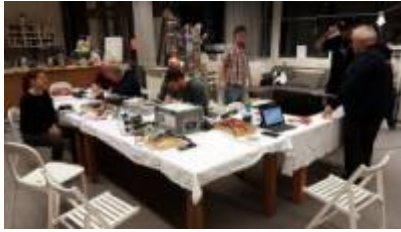
Los ging es mit einem Flachbildfernseher „Philips 55PUS6754/12“, bei dem immer kurz nach Einschalten ein Bild kam, aber gleich danach wurde die Anzeige wieder schwarz. Mit viel Licht konnte man auf dem Bildschirm das Bild noch in Umrissen erkennen. Hier lag offenbar ein Defekt der Hintergrundbeleuchtung vor. Und so war es dann auch. Nach dem Öffnen des Gerätes fanden wir drei der fünf (!) LED-Streifen nicht leuchtend vor und das bei einem gerade einmal drei (!) Jahre jungen Fernseher. Eine Schande! Wir werden neue Streifen bestellen und beim nächsten Mal einbauen.
