RepairCafé am 15. November 2023 in der Harthaer Str.

From: <https://repaircafe.fueralle.org/> - **RepairCafé Dresden und Freital**

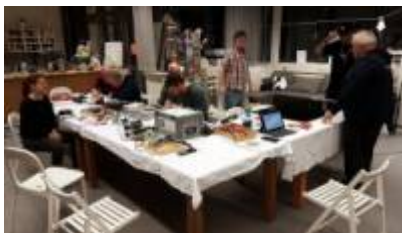
Trotz unserer verkürzten „Öffnungszeiten“ (nur von 18-20 Uhr) hatten wir viele Anmeldungen und mussten entsprechend „Überstunden machen“.
