RepairCafé am 3. August 2023 in der Dürerstr.

From:
<https://repaircafe.fueralle.org/> - **RepairCafé Dresden und Freital**

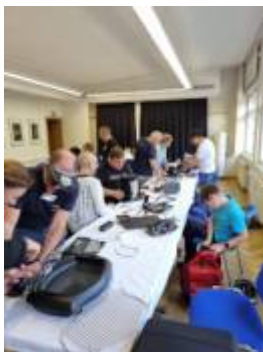
Bei einem 20 Jahre alten Camcorder „Siemens FA 164“ war im Sucher nur ein Flimmern zu sehen. Da brauchten wir nichts dran reparieren – nach längerer Nichtbenutzung kann es schon vorkommen, dass man die Bedienungsanleitung zu Rate ziehen und dem Besucher seinen den Bedienfehler erklären muss.
