# RepairCafé am 7. Februar 2019 in der Dürerstr.

From:  
<https://repaircafe.fueralle.org/> - **RepairCafé Dresden und Freital**

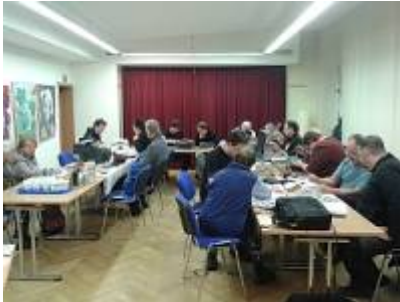
RepairCafé im Vereinshaus hieß wieder einmal zahlreiche Besucher, aber auch einige spannende und herausfordernde Reparaturen. Viele verschiedene Gegenstände, 19 Stück an der Zahl, erforderten diesmal unser Geschick und unsere Erfahrung. Umso mehr freuten wir uns über die tatkräftige Unterstützung eines neuen Reparaturhelfers, der gerne regelmäßig mitmachen möchte. Außerdem erkundigte sich ein weiterer Gast über Mitwirkungsmöglichkeiten und hat uns interessiert über die Schulter geschaut. Wäre toll, wenn unser Team in Zukunft noch etwas Verstärkung bekommt. Sehr gefreut haben wir uns zudem über das Geschenk, mit dem sich einer unserer Stammgäste bei allen Helfern bedankt hat. Vielen Dank dafür! Wir haben uns sehr darüber gefreut.
