# RepairCafé am 7. Februar 2019 in der Dürerstr.

From:  
<https://repaircafe.fueralle.org/> - **RepairCafé Dresden und Freital**

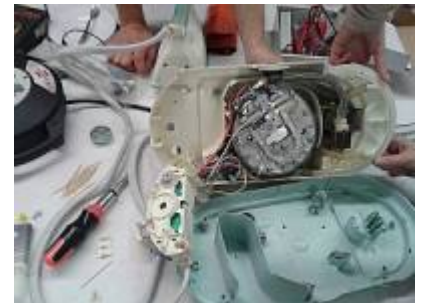
An einer Rowenta „Expert DG 920“ Dampfbügelstation war der Bedienschalter in das Gehäuse gedrückt und ließ sich so nur schlecht betätigen. Hier war ein Kunststoff-Haltedom im Inneren abgebrochen und wurde mit etwas Zweikomponentenklebstoff wieder angeklebt. Zusätzlich bastelten wir zur weiteren Stabilisierung einen behelfsmäßigen Anschlag hinter den Schalter.
