# RepairCafé am 11. Mai 2023 in Freital

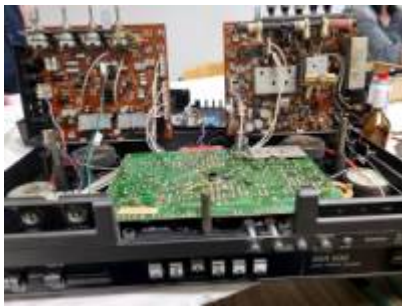
Heute traf sich die Reparaturgemeinde im Umweltzentrum Freital zum gemeinsamen Basteln. Der Stereo-Kassettenrecorder „RFT SKR 500“ erzeugte heftige Störgeräusche beim Rundfunkempfang. Ursache waren die typischen Alterungserscheinungen. Alle Schiebeschalter und Potentiometer wurden mit Kontaktspray regeneriert. Die Achse des Drehkondensators musste ausgebaut, gereinigt und neu geschmiert werden, weil sich die Achse nicht mehr bewegen ließ. Danach funktionierte das Gerät wie neu.
