RepairCafé am 12. September 2019 in Freital

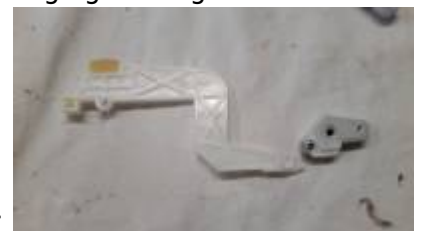
Bei einem großen, roten [W Stagepiano](#) „Roland FP-8R“ gingen einige Tasten nicht mehr richtig. Eine Taste hatte kein fühlbares Gegengewicht mehr und andere Tasten ließen sich nicht gänzlich drücken. Nach dem Auseinanderbauen stellten wir fest, dass von einer Taste das Gewicht abgebrochen war. An vielen anderen Tasten war die Plastikhalterung schon sehr rissig, sodass es nicht die letzte gewesen sein dürfte. Wir tauschten diese Taste (in der Mitte der Klaviatur) gegen eine am Rand, die selten gebraucht wird und nach dem Entfernen blockierte das lose Gewicht auch keine anderen Tasten mehr. Der Besucher wird versuchen, für die Taste ein Ersatzteil zu bekommen und selbst einzubauen. Dabei kann er dann auch den kratzenden Lautstärkereger noch mit etwas Kontaktspray verarzten.
