# RepairCafé am 12. September 2019 in Freital

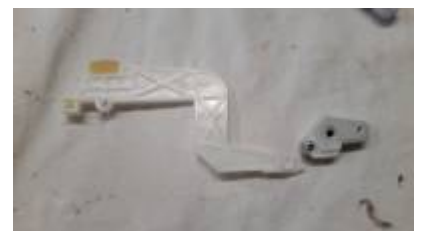
Bei einem großen, roten [Stagepiano](#) „Roland FP-8R“ gingen einige Tasten nicht mehr richtig.

Eine Taste hatte kein fühlbares Gegengewicht mehr und andere Tasten ließen sich nicht gänzlich drücken. Nach dem Auseinanderbauen stellten wir fest, dass von einer Taste das Gewicht abgebrochen war. An vielen anderen Tasten war die Plastikhalterung schon sehr rissig, sodass es

nicht die letzte gewesen sein dürfte. Wir tauschten diese Taste (in der Mitte der Klaviatur) gegen eine am Rand, die selten gebraucht wird und nach dem Entfernen blockierte das lose Gewicht auch keine anderen Tasten mehr. Der Besucher wird versuchen, für die Taste ein Ersatzteil zu bekommen und selbst einzubauen. Dabei kann er dann auch den kratzenden Lautstärkeregler noch mit etwas Kontaktspray verarzten.
