# RepairCafé am 15. Juli 2024 in der Harthaer Str.

From:  
<https://repaircafe.fueralle.org/> - **RepairCafé Dresden und Freital**

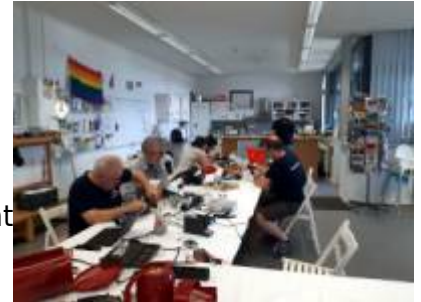
Bei der Digitalkamera „Olympus Model NO. SZ-14“ fuhr das Objektiv nicht mehr aus und es machte ein lautes Geräusch. Wir haben die Kamera geöffnet und uns das Getriebe des Objektiv genauer angesehen. Dabei haben wir festgestellt, dass an einem Zahnradchen ein paar Zähne fehlten. Vermutlich war das Objektiv durch Sand blockiert und der Antrieb hat die Zähne weggefräst. Das war leider nicht zu reparieren.

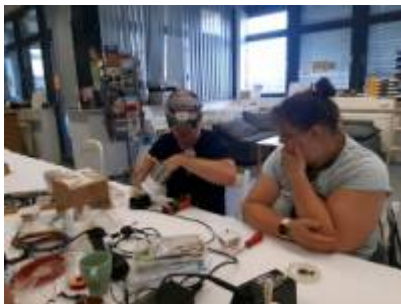
Die Kaffeemaschine „Quelle 00.780.492 5“ funktionierte nicht mehr, denn verbogene Kontakte am Hauptschalter sorgten für einen Kurzschluss. Nachdem diese wieder in die korrekte Position gebogen wurden, funktionierte die Maschine wieder tadellos.
