RepairCafé am 17. August 2023 in der Papstdorfer Str.

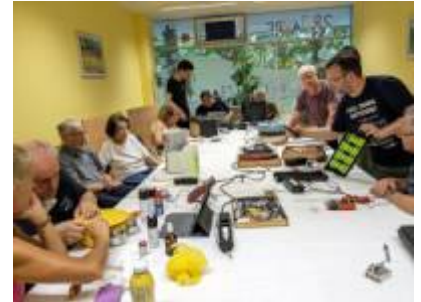
Was kann es denn an einem Kassettenrekorder schon sein, wenn sich nichts mehr bewegt? Antriebsriemen verschlissen. Und genauso war es mit dem „Nordmende Modell 988.125H“. Sie hatten sich chemisch aufgelöst und lagen bzw. klebten im Gerät herum. Nachdem wir neue Riemen eingebaut, die Regler gereinigt und im UKW-Teil den Eingang-IC gewechselt hatten, funktionierte das Gerät wieder wie es sollte.
