RepairCafé am 23. Juli 2019 im Rosenwerk

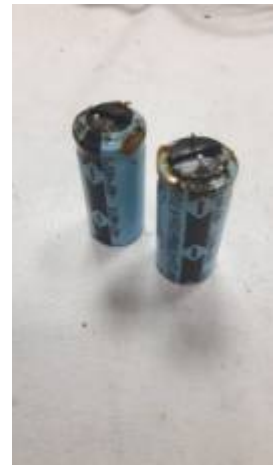
Der Stereo-Verstärker „Universum V1035“ mochte nach seinen vielen Betriebsjahren keine laute Musik mehr. Ab einem bestimmten Pegel wurde er wieder leiser und brummt missmutig vor sich hin. Wir konnten den Fehler mit einem Oszilloskop nachvollziehen. Wir verfolgten das Signal durch das Gerät und fanden defekte [Elektrolytkondensatoren](#), die die Spannung nicht mehr richtig glätteten. Ihre Kapazität hatte ab- und der [ESR](#) zugenommen. Der Gast besorgte schnell Ersatz im örtlichen Elektronikmarkt und nach dem Austausch konnte der Verstärker wieder an alte Leistungen anknüpfen.
