RepairCafé am 24. August 2019 beim ElTauscho

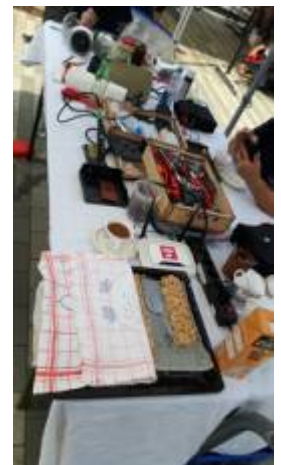
Außerdem hatte sie noch ein CD-Radio „Soundmaster“ dabei, bei dem keine CD mehr abgespielt wurde. Die Spindel drehte nicht einmal an, wenn man auf CD-Betrieb schaltete. Wir stellten einen Kurzschluss im CD-Teil fest und suchten lange nach der Ursache. Auch nach dem Auswechseln einiger „verdächtiger Bauelemente“ gelang uns leider keine Reparatur. Es wird ein Radio bleiben müssen.
