RepairCafé am 25. April 2019 in der Rosenbergstr.

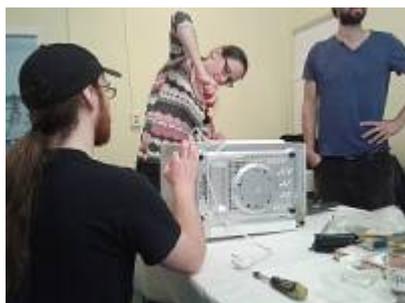
Mit einem ellrona „Comfort Plus 2000 SC“ Induktionskochfeld kam ein weiterer Besucher zu uns. Er berichtete, dass es zuvor nach Wassereinwirkung im Gehäuse zu einer kurzen Rauchentwicklung gekommen war und dass das Gerät nach der Trocknung nun nicht mehr erkennt, ob ein Topf aufgesetzt ist. Wir öffneten das Gehäuse und beseitigten zunächst einige Kalkrückstände auf der Leiterplattenunterseite. Außerdem stellten wir fest, dass ein Widerstand auf der Platine bis zur Unkenntlichkeit verkohlt war. Mithilfe der Schaltungsunterlagen, nach denen nun erstmal im Internet recherchiert wird, soll demnächst der Austausch und die weitere Analyse in Angriff genommen werden.
