# RepairCafé am 25. April 2019 in der Rosenbergstr.

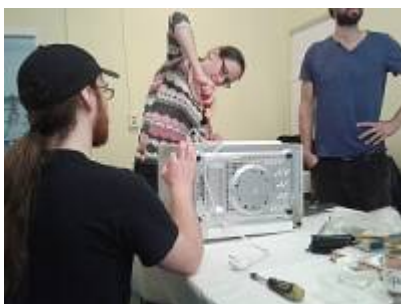
Mit einem ellrona „Comfort Plus 2000 SC“ Induktionskochfeld kam ein weiterer Besucher zu uns. Er berichtete, dass es zuvor nach Wassereinwirkung im Gehäuse zu einer kurzen Rauchentwicklung gekommen war und dass das Gerät nach der Trocknung nun nicht mehr erkennt, ob ein Topf aufgesetzt ist. Wir öffneten das Gehäuse und beseitigten zunächst einige Kalkrückstände auf der Leiterplattenunterseite. Außerdem stellten wir fest, dass ein Widerstand auf der Platine bis zur Unkenntlichkeit verkohlt war. Mithilfe der Schaltungsunterlagen, nach denen nun erstmal im Internet recherchiert wird, soll demnächst der Austausch und die weitere Analyse in Angriff genommen werden.
