RepairCafé am 25. Juli 2019 in der Rosenbergstr.

From: <https://repaircafe.fueralle.org/> - **RepairCafé Dresden und Freital**

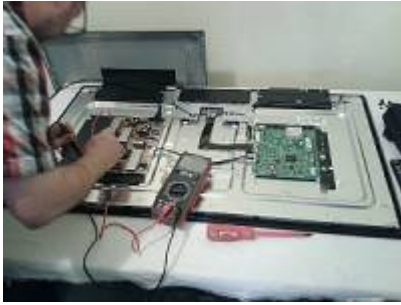
Am zweiten, einem Universal-[Schaltnetzteil](#) mit einstellbarer Ausgangsspannung, suchten wir etwas länger nach dem Fehler. Keine Kabelbrüche, [Elektrolytkondensatoren](#) ok, Sicherung und Transformator in Ordnung. Dann fiel uns aber ein Schaltungsteil aus drei parallelen [Gleichrichterdioden](#) auf, von denen eine kaputtgegangen war und die nun in beiden Richtungen Strom durchließ. Als wir diese ausgelötet hatten, funktionierte das Netzteil wieder. Mit zwei statt drei Dioden ist es jetzt wahrscheinlich nicht mehr ganz so belastbar wie zuvor. Der Besitzer will es daher vorerst nur vorsichtig einsetzen und demnächst eine passende Ersatzdiode besorgen und selbst einbauen.
